# UNE BATISSE ANCRÉE DANS LE PAYSAGE LOCAL

# UN JARDIN INTÉGRÉ ET FONCTIONNEL

# L'EAU COMME RESSOURCE PRINCIPALE

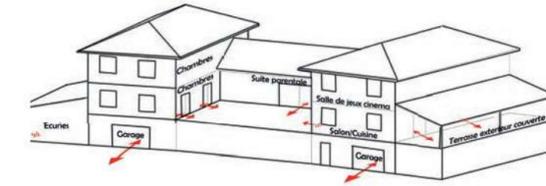
- Panorama dégagé
- Peu de vis à vis
- 1000m2 de surface imperméable
- Prevision de récupération: 606M3
- Lieux frequenter par les promeneurs
- Fort denivelier (différence point haut point bas =25m)
- Pente moyenne de 17%
